# Stovby Klit

Identificering af udfordrede områder ved kraftig regn

v/Jørn Kjær

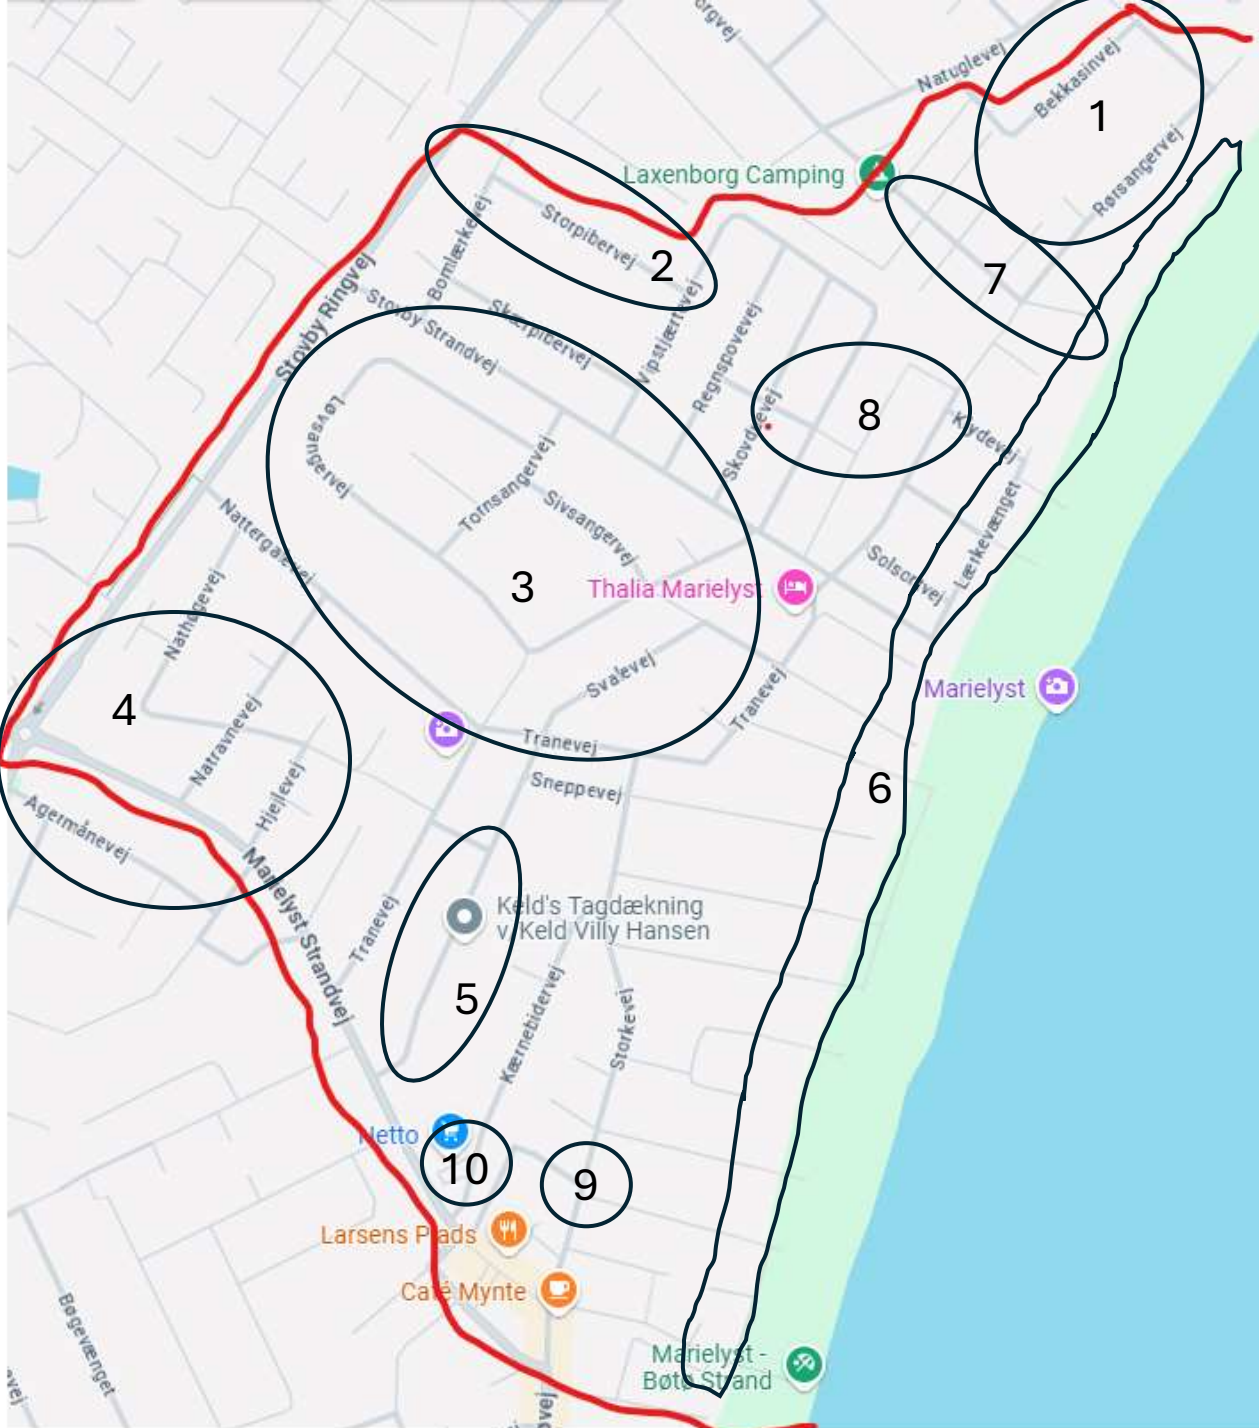
## Stovby Klit overblik

1. Nordøstlige hjørne af Stovby Klit. Rørsangervej, Bekkasinevej, del af Rødkælkevej og Rødstjærtevej.
2. Området omkring Vipstjærtevej, Storpibervej, Bomlærkevej og Stovby Strandvej
3. Området omkring Løvsangervej, Tornsangervej, Sivsangervej, Stovby Strandvej, Tranevej, Nattergalevej og Svalevej
4. Området omkring Nathejrevej, Nathøgevej, Hjejlevej og Marielyst Strandvej
5. Sneppevej
6. Mejsevej og alle veje mod Digevej, dvs. hele området langs diget.
7. Laksenborgvej og sideveje
8. Området fra Ndr. Fasanvej til Skovduevej
9. Hjørnet Storkevej / Musvitvej
10. Kærnebidervej ved Netto

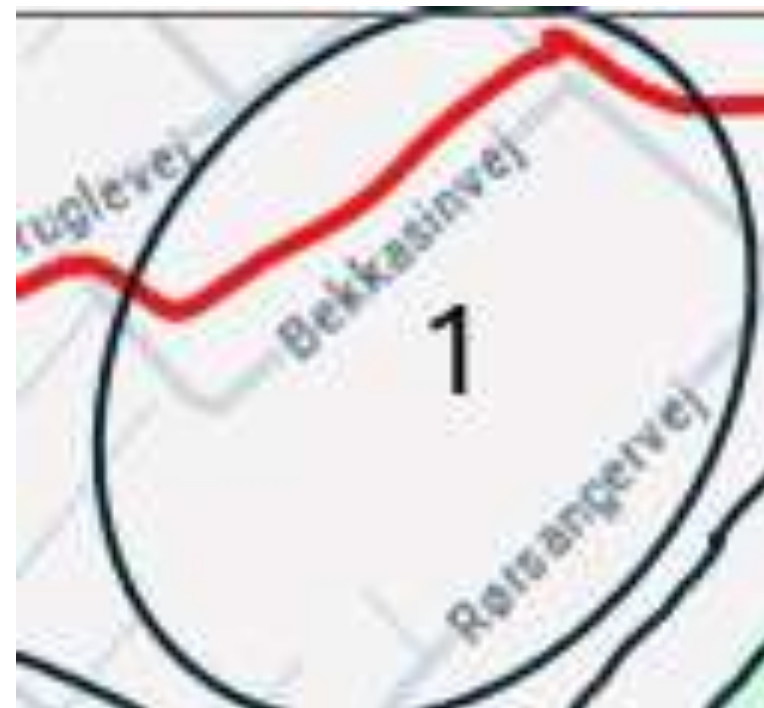
# Stovby Klit – kort område 1

- Generelt står grundvandet højt. Flere grunde på denne del af Rørsangervej har åbent vand på grundene. Det samme gør sig gældende for Bekkasinvej.
- Ved kraftig regn kan grundene ikke opsuge vandet som løber fra Rørsangervej ned på Bekkasinvej og videre til Natuglevej (Laksenborg Grundejerforening). Resultat er åbent vand på flere grunde.
- Omkringliggende veje er også ramt af højt grundvand og der kan være åbent vand på grundene ved regnvejr.

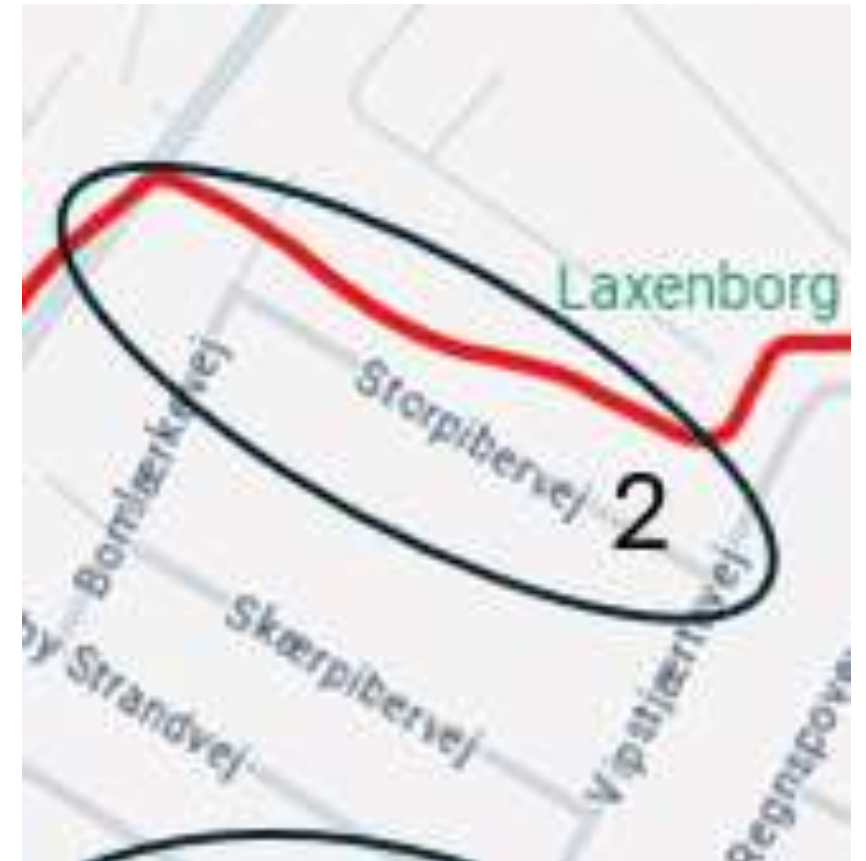
# Stovby Klit – kort område 2

- Ved kraftig regn løber vandet fra Vipstjærtevej ned ad Storpibervej, da grundene omkring ikke kan opsuge vandet. Dette medfører åbent vand på grunde i området. Nogle grunde har åbent vand hvert år.
- Resultat er også, at vandet lander på Bomlærkevej grunde ud mod Stovby Ringvej.
- Ved kraftig regn står der også vand på Stovby Ringvej. Det gælder sådan set hele stykket af Stovby Ringvej fra rundkørsel til Laksenborgvej, hvor vandet ikke ledes væk.

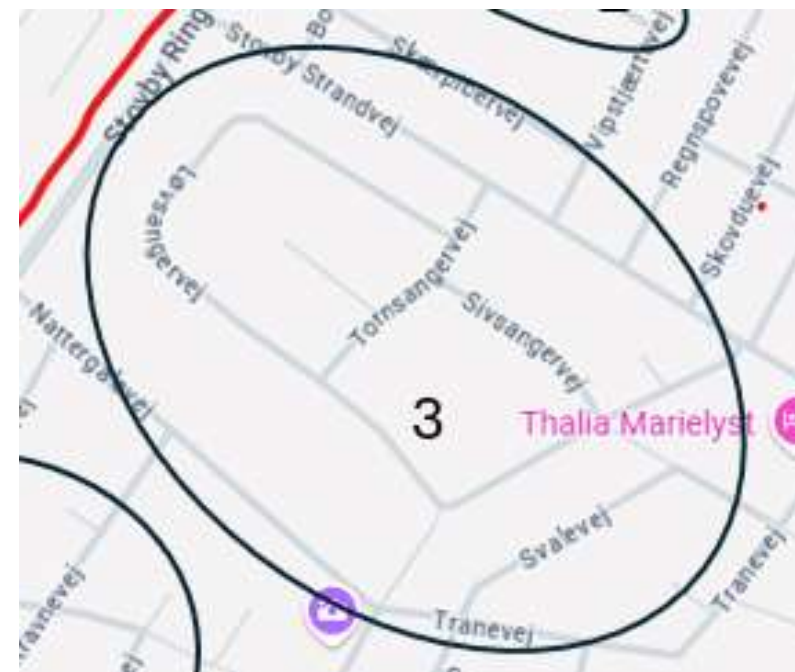
# Stovby Klit - kort område 3

- På Løvsanger området er der for mange år siden drænet, og installeret pumpe. Det virker normalt godt nok. Men som det gik sidste vinter (2023/2024) med meget nedbør, blev pumpen ikke startet, og flere grunde var søer. Da først pumpen blev tændt, gik det stærkt med at vandet forsvandt, dog kun indtil nyt regnvejr kom. I 2023/2024 oplevedes for først gang, at vandet gik helt op til huse. Billede illustrationer på næste slides.

- På Stovby Strandvej fra Stovby Ringvej til Tornsangervej er vandstanden meget høj ved kraftig regnvejr, dette især krydset ved Bomlærkevej. Se illustration næste slides.

- Tornsangervej mod Løvsangervej er udfordret med åbent vand på grundene ved kraftig regn. Se illustrationer på næste slides.
- Svalevej er ramt af meget højt vand på grundene ved kraftig regnvejr. Der er eksempel på, at vandet er trængt ind i hus. Se næste slides.

- Grunde på Sivsangervej er udfordret med meget fugtige grunde. Konkret er der grunde der ofte om vinteren bliver søer, hvor der er eksempler på vand der trænger ind i huse.

- Flere grunde på Tranevej mod nattergalevej er ligeledes udfordret med åbent vand ved kraftig regn. Der er eksempler på, at vandet står op midt på sokkel. Hjørnet Storkevej / Tranevej kan have åbent vand stående. Det samme gør sig gældende for krydset, hvor Nattergalevej møder Tranevej.

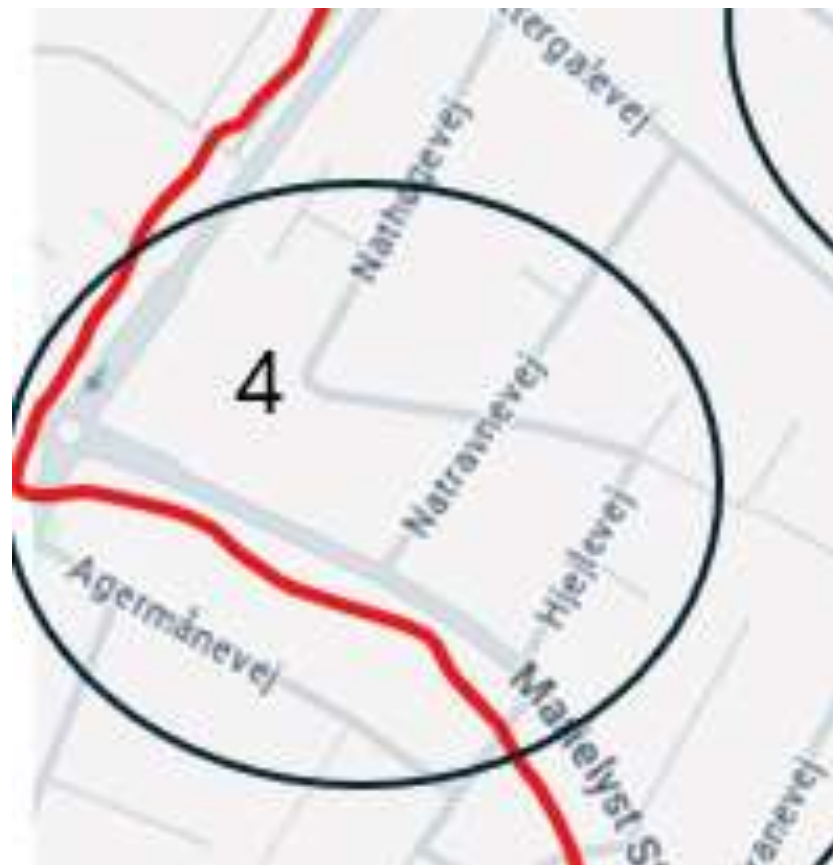
# Stovby Klit - kort område 4

- Ved regn er der altid meget vand på Nathejrevej – både hvor vejen begynder og hvor den slutter.
- Husene på Nathejrevej, der ligger tæt på Marielyst Strandvej er udfordret af vand der kommer fra Marielyst Strandvej, når vandet ikke afledes derfra. Der er lavet afløb under cykelsti og under Marielyst Strandvej fra nord til syd over i grøften på sydsiden af Marielyst Strandvej. Når grøften så er fyldt med vand løber vandet over vejen og lige ned på grundene på Stovby Klit siden af Marielyst Strandvej. Der er tale om rigtig meget vand.
- Grundejer på Hjejevej har vedhæftet skriv der er sendt til Teknik og Miljø i januar 2024. Denne medtages i sagen. Billede til illustration på næste slide.
- Generelt bliver vandet ikke ledt væk fra den kommunale befæstede vej. Manglende afledning af regnvand medfører, at vandet løber ned af sidevejene og efterfølgende bliver stående på veje og på grunde.

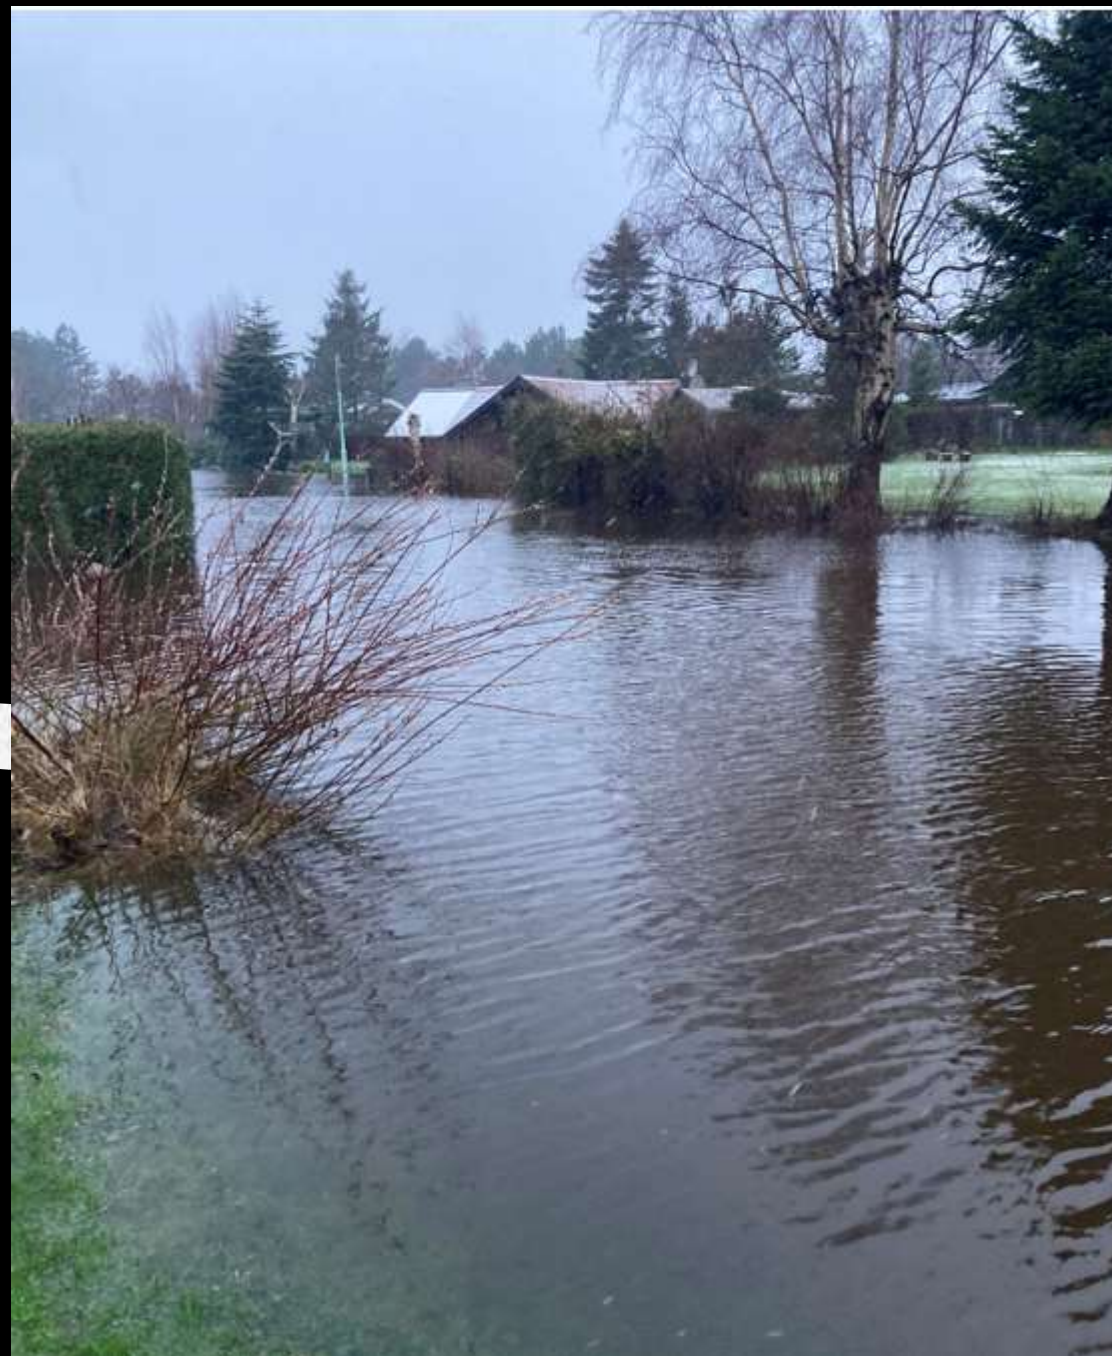
Hjørnet Hjejlevej – Nathejrevej set  
fra Hjejlevej 10, 4. januar 2024

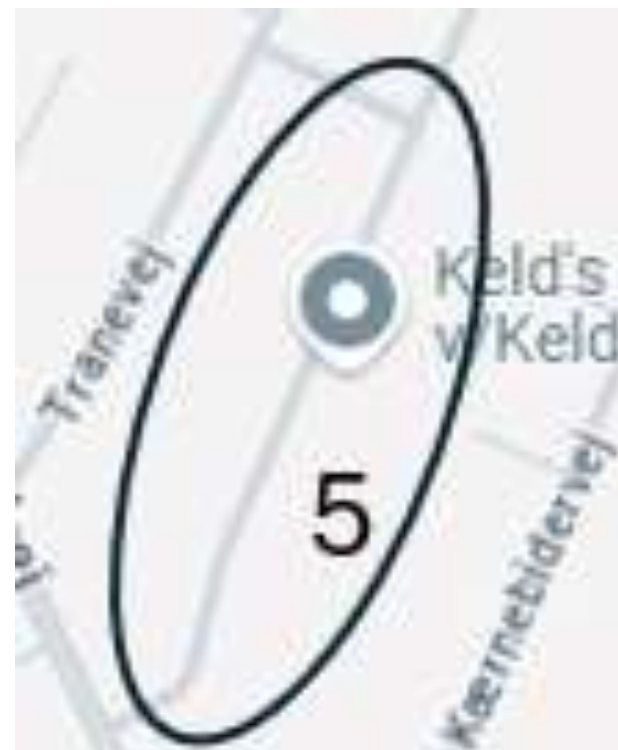
# Stovby Klit - kort område 5

- Grundene på Sneppevej, især mod Marielyst Strandvej, har åbent vand stående efter kraftig regnvejr / skybrud.
- Vinter 23/24 var grundene halvt omdannet til søer i flere uger og vandet var så højt, at der manglede millimeter i, at vandet trængte ind i husene. Separate bygninger der ligger lidt lavere, blev oversvømmet.
- Da grundvandet på grundene ligger meget højt, er det vurderingen at etablering af faskine ikke er løsningen.
- I og med at området er i en lavning kan vandet ikke bortledes, så derfor vil en løsning med dræn væk fra grunden være eneste løsning. Dette er en grundejers vurdering, men det er selvfølgelig skitseprojektet der afgør løsning.

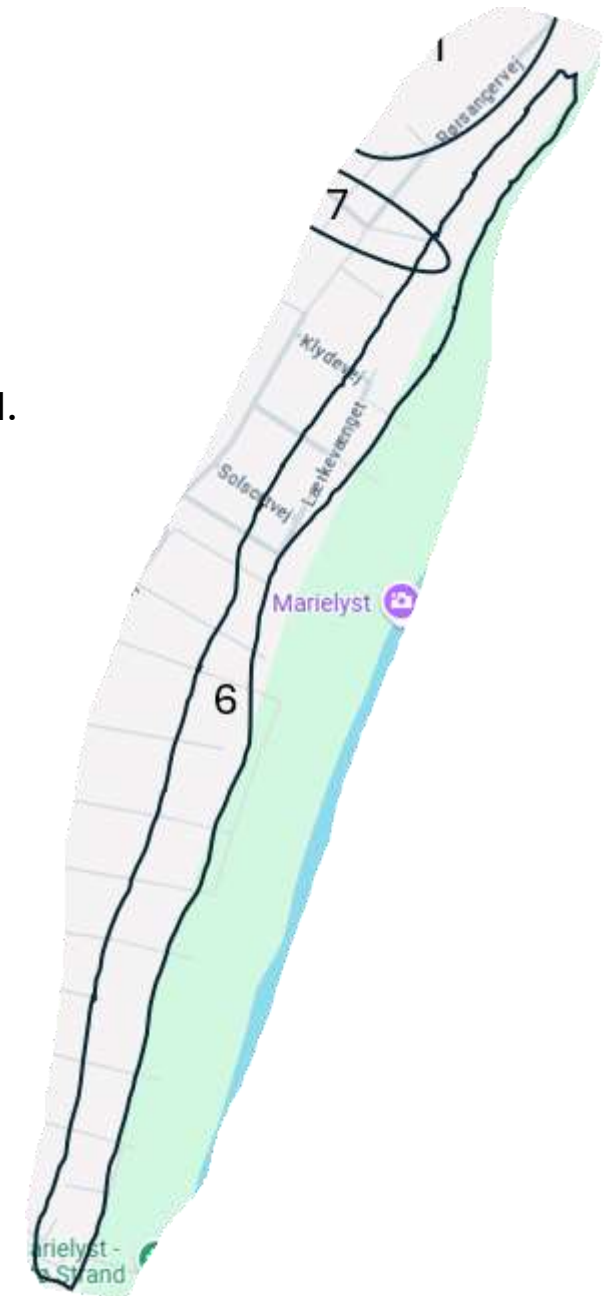
# Stovby Klit - kort område 6

- Generelt er grundene mod diget ramt af åbent vand efter kraftig regn / skybrud.
- Vandet bliver stående længe efter kraftig regn og skybrud.

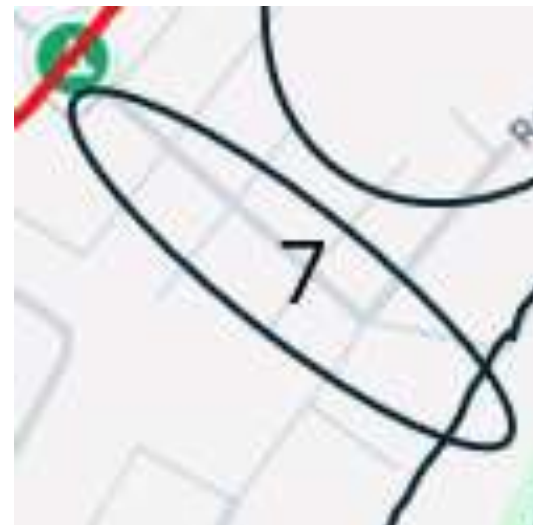
# Stovby Klit - kort område 7

- Grundvandet på grundene langt Laksenborgvej (Stovby Klit del) er steget meget de sidste 12 - 15 år. Efter der er blevet bygget nye huse på strækningen fra Ringvejen og ned mod den gamle udstykning (Stovby Klit), har der ikke været problemer før 2011.

Det er som om, at der er sket en beskadigelse af drænledninger, som ikke er blevet genetableret. Men faktum er, at der i perioder fra 2011 har der stået vand på grundene. Om vinteren står vandet generelt ca. 20 cm fra overkant i målerbrønden til vandaflæsning.

- Der er konstant fugtigt på stien mellem Rødkælkevej og Vestre Fasanvej
- Åbent vand på grund på Fuglekongevej ved kraftig regnvejr

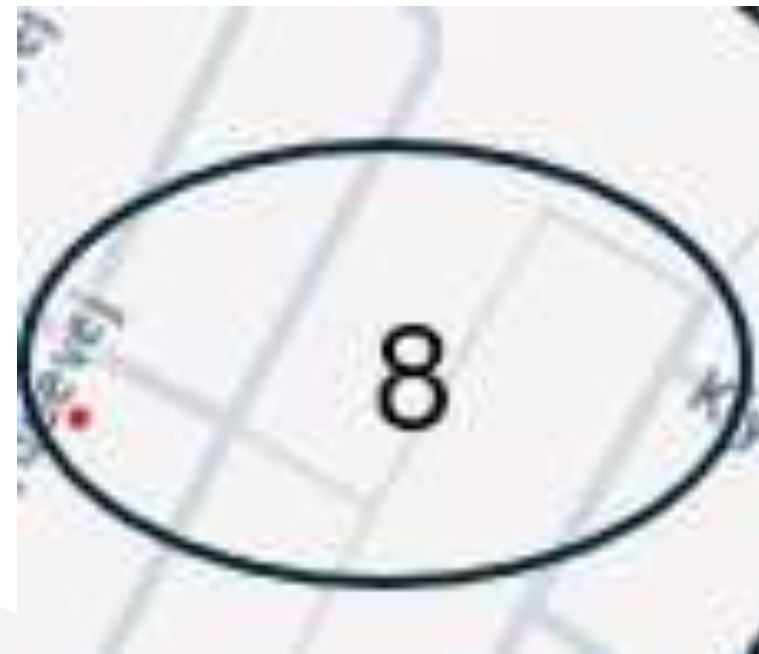
# Stovby Klit - kort område 8

- Grundvandet står højt i svinget på Ndr. Fasanvej. Ved kraftig regn står der vand på grundene.
- Der er konstateret åbent vand på grund på Skovduevej i vinteren 2023/2024 – se billeder næste slide

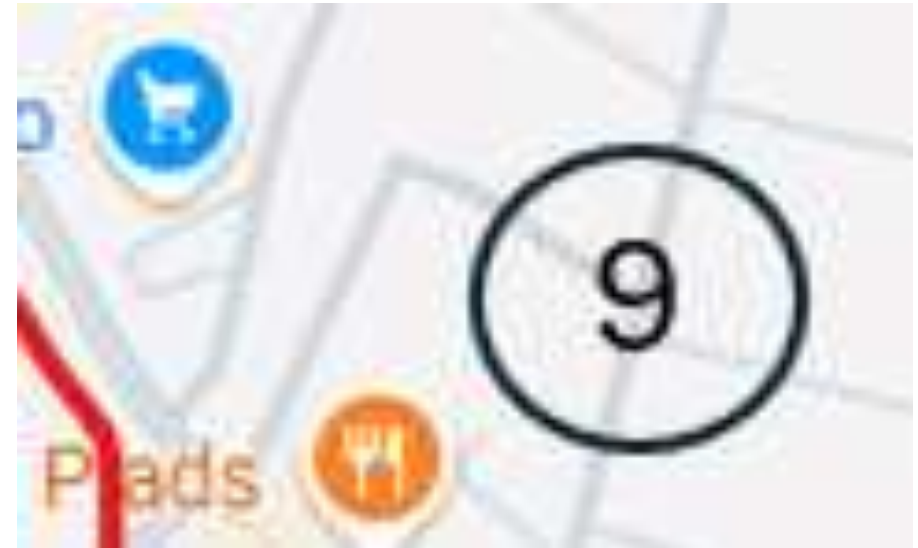
# Stovby Klit - kort område 9

- Ved kraftig regn står der klart vand i hjørnet mellem Storkevej og Musvitvej

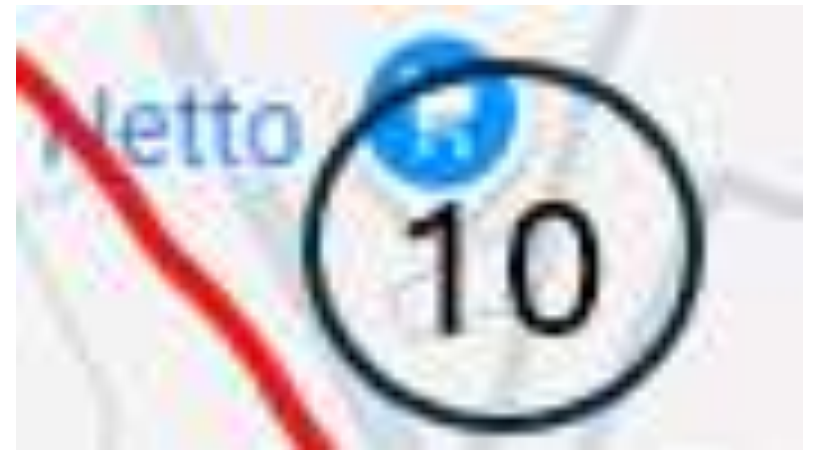
# Stovby Klit - kort område 10

Efter det sidste skybrud, hvor medlem selv var dernede (2024) sejlede hele indkørsel i vand og en eller anden brønd ud mod vejen (i indkørsel), sejlede dækslet også. Medlem formoder, at den største synder ved dem især er Netto – og hele deres flisebelagte område, der afvander lige i retningen af Kærnebidervej 2. Der er ligeledes heller ingen mulighed for at det kan løbe væk, da der ingen anden brønd er.

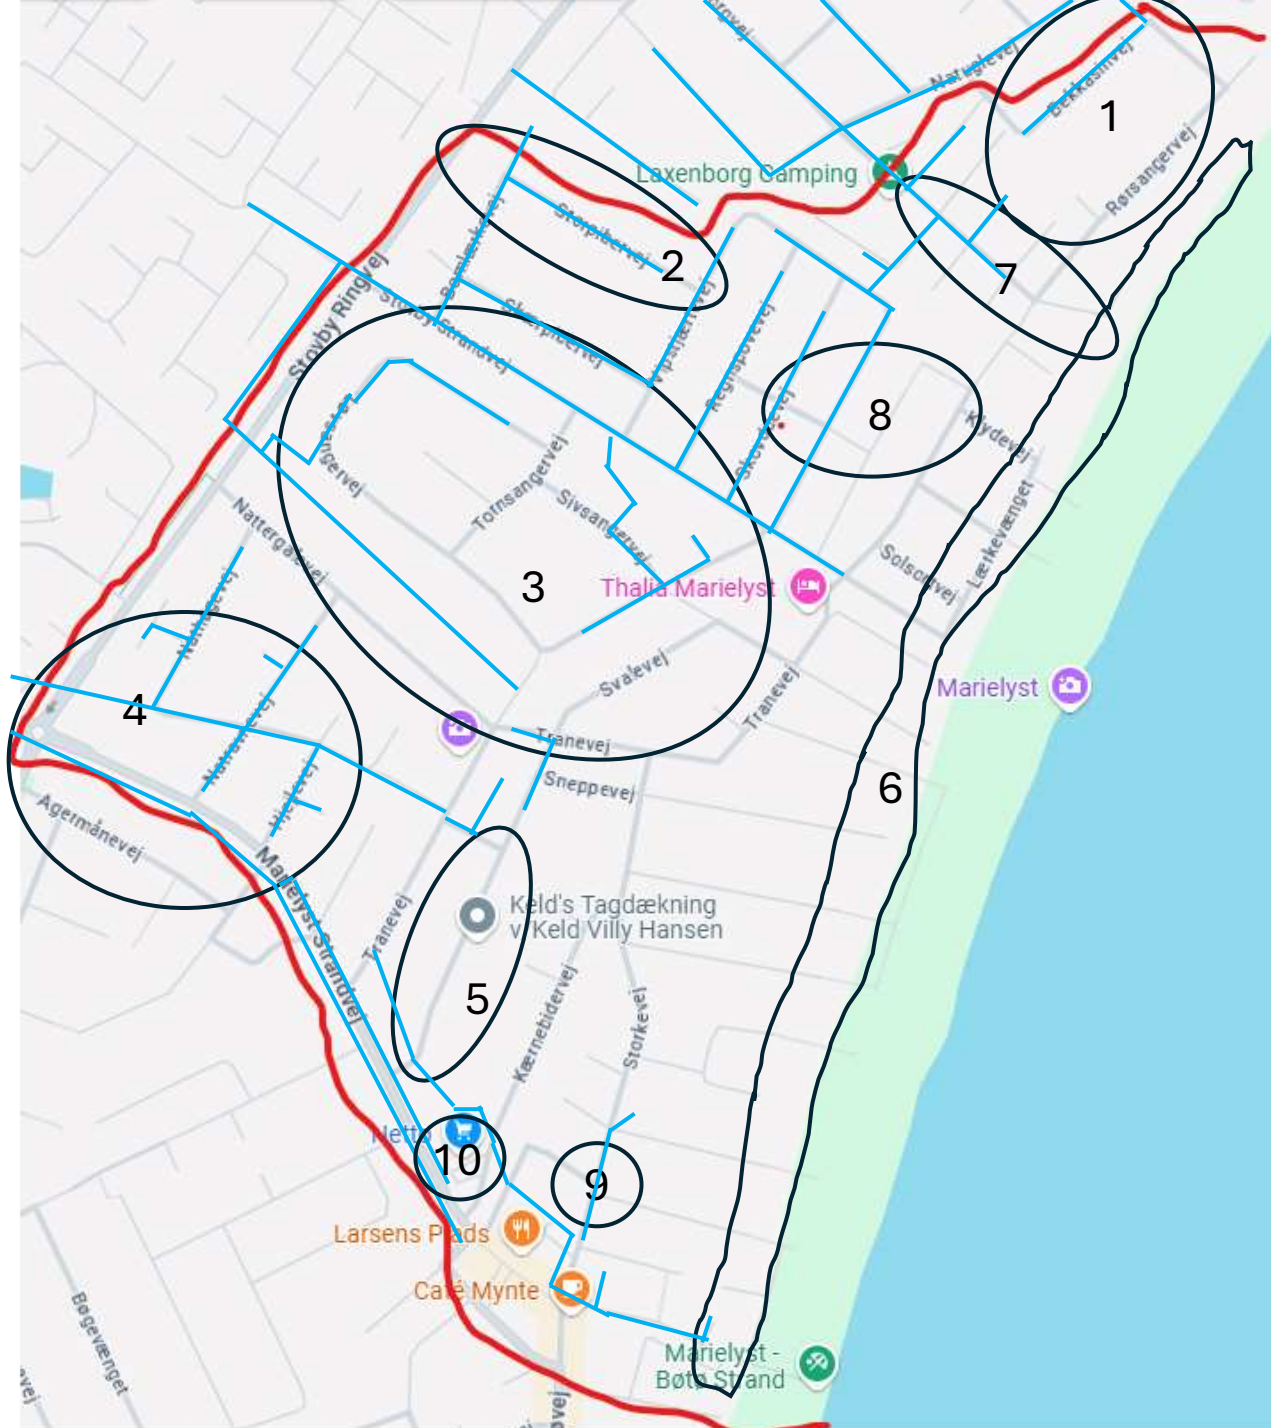
# Dræn i området

Drænkort fra Guldborgsund kommune er til illustration lagt i denne præsentation. (med blå farve)

Det skal bemærkes, at det er det officielle drænkort fra Guldborgsund Forsyning der er gældende og som er detaljeret med brønde og retning.
