# Stovby Klit

Identificering af udfordrede områder ved kraftig regn

v/Jørn Kjær

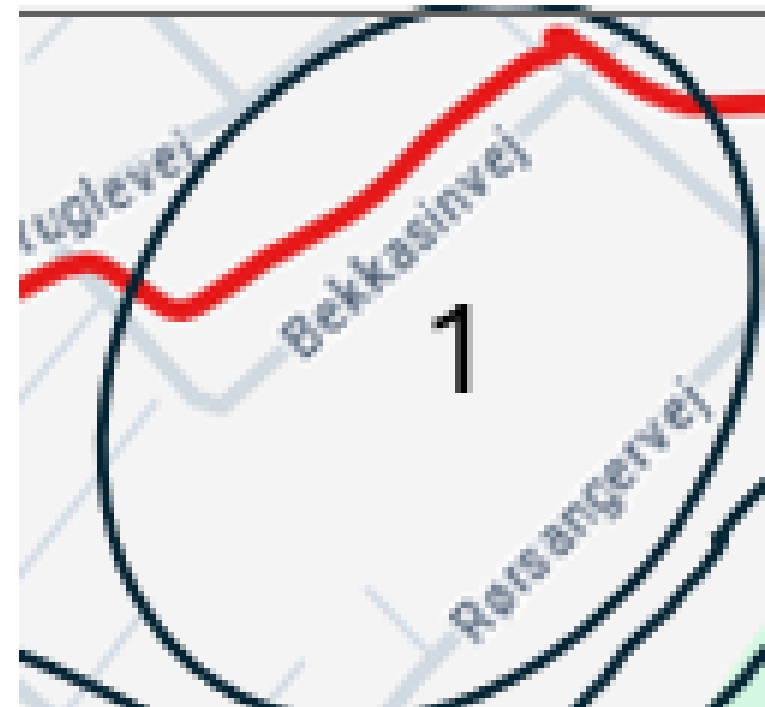
# Stovby Klit – kort område 1

- Generelt står grundvandet højt. Flere grunde på denne del af Rørsangervej har åbent vand på grundene. Det samme gør sig gældende for Bekkasinvej.
- Ved kraftig regn kan grundene ikke opsuge vandet som løber fra Rørsangervej ned på Bekkasinvej og videre til Natuglevej (Laksenborg Grundejerforening). Resultat er åbent vand på flere grunde.
- Omkringliggende veje er også ramt af højt grundvand og der kan være åbent vand på grundene ved regnvejr.

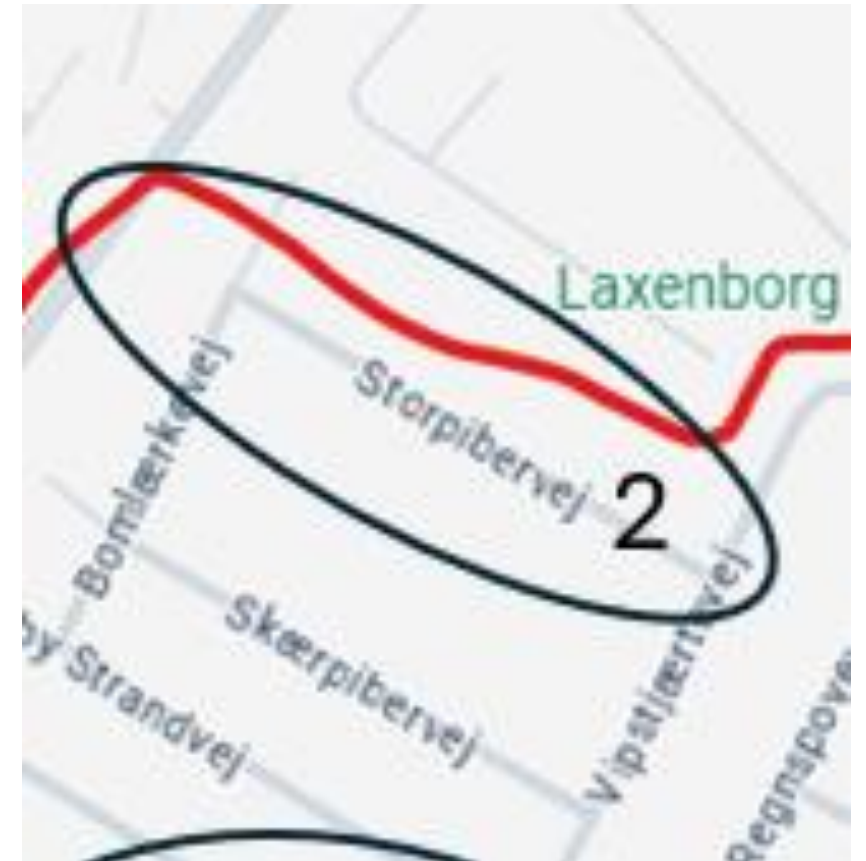
# Stovby Klit – kort område 2

- Ved kraftig regn løber vandet fra Vipstjærtevej ned ad Storpibervej, da grundene omkring ikke kan opsuge vandet. Dette medfører åbent vand på grunde i området. Nogle grunde har åbent vand hvert år.
- Resultat er også, at vandet lander på Bomlærkevej grunde ud mod Stovby Ringvej.
- Ved kraftig regn står der også vand på Stovby Ringvej. Det gælder sådan set hele stykket af Stovby Ringvej fra rundkørsel til Laksenborgvej, hvor vandet ikke ledes væk.

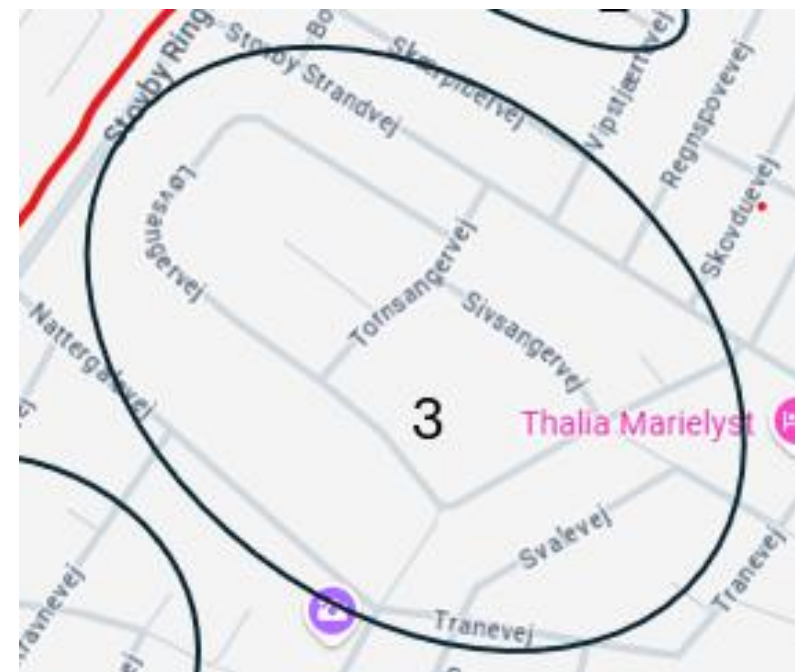
# Stovby Klit - kort område 3

- På Løvsanger området er der for mange år siden drænet, og installeret pumpe. Det virker normalt godt nok. Men som det gik sidste vinter (2023/2024) med meget nedbør, blev pumpen ikke startet, og flere grunde var søer. Da først pumpen blev tændt, gik det stærkt med at vandet forsvandt, dog kun indtil nyt regnvejr kom. I 2023/2024 oplevedes for først gang, at vandet gik helt op til huse. Billede illustrationer på næste slides.

- På Stovby Strandvej fra Stovby Ringvej til Tornsangervej er vandstanden meget høj ved kraftig regnvejr, dette især krydset ved Bomlærkevej. Se illustration næste slides.

- Tornsangervej mod Løvsangervej er udfordret med åbent vand på grundene ved kraftig regn. Se illustrationer på næste slides.
- Svalevej er ramt af meget højt vand på grundene ved kraftig regnvejr. Der er eksempel på, at vandet er trængt ind i hus. Se næste slides.

- Grunde på Sivsangervej er udfordret med meget fugtige grunde. Konkret er der grunde der ofte om vinteren bliver søer, hvor der er eksempler på vand der trænger ind i huse.

- Flere grunde på Tranevej mod nattergalevej er ligeledes udfordret med åbent vand ved kraftig regn. Der er eksempler på, at vandet står op midt på sokkel. Hjørnet Storkevej / Tranevej kan have åbent vand stående. Det samme gør sig gældende for krydset, hvor Nattergalevej møder Tranevej.

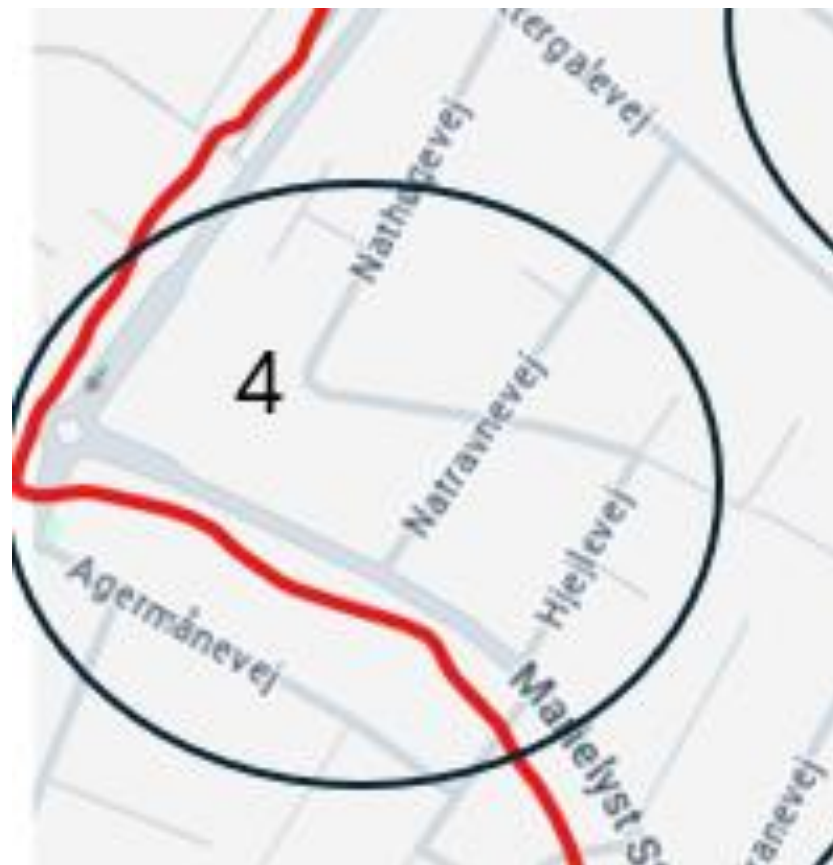
# Stovby Klit - kort område 4

- Ved regn er der altid meget vand på Nathejrevej – både hvor vejen begynder og hvor den slutter.
- Husene på Nathejrevej, der ligger tæt på Marielyst Strandvej er udfordret af vand der kommer fra Marielyst Strandvej, når vandet ikke afledes derfra. Der er lavet afløb under cykelsti og under Marielyst Strandvej fra nord til syd over i grøften på sydsiden af Marielyst Strandvej. Når grøften så er fyldt med vand løber vandet over vejen og lige ned på grundene på Stovby Klit siden af Marielyst Strandvej. Der er tale om rigtig meget vand.
- Grundejer på Hjejlevej har vedhæftet skriv der er sendt til Teknik og Miljø i januar 2024. Denne medtages i sagen. Billede til illustration på næste slide.
- Generelt bliver vandet ikke ledt væk fra den kommunale befæstede vej. Manglende afledning af regnvand medfører, at vandet løber ned af sidevejene og efterfølgende bliver stående på veje og på grunde.

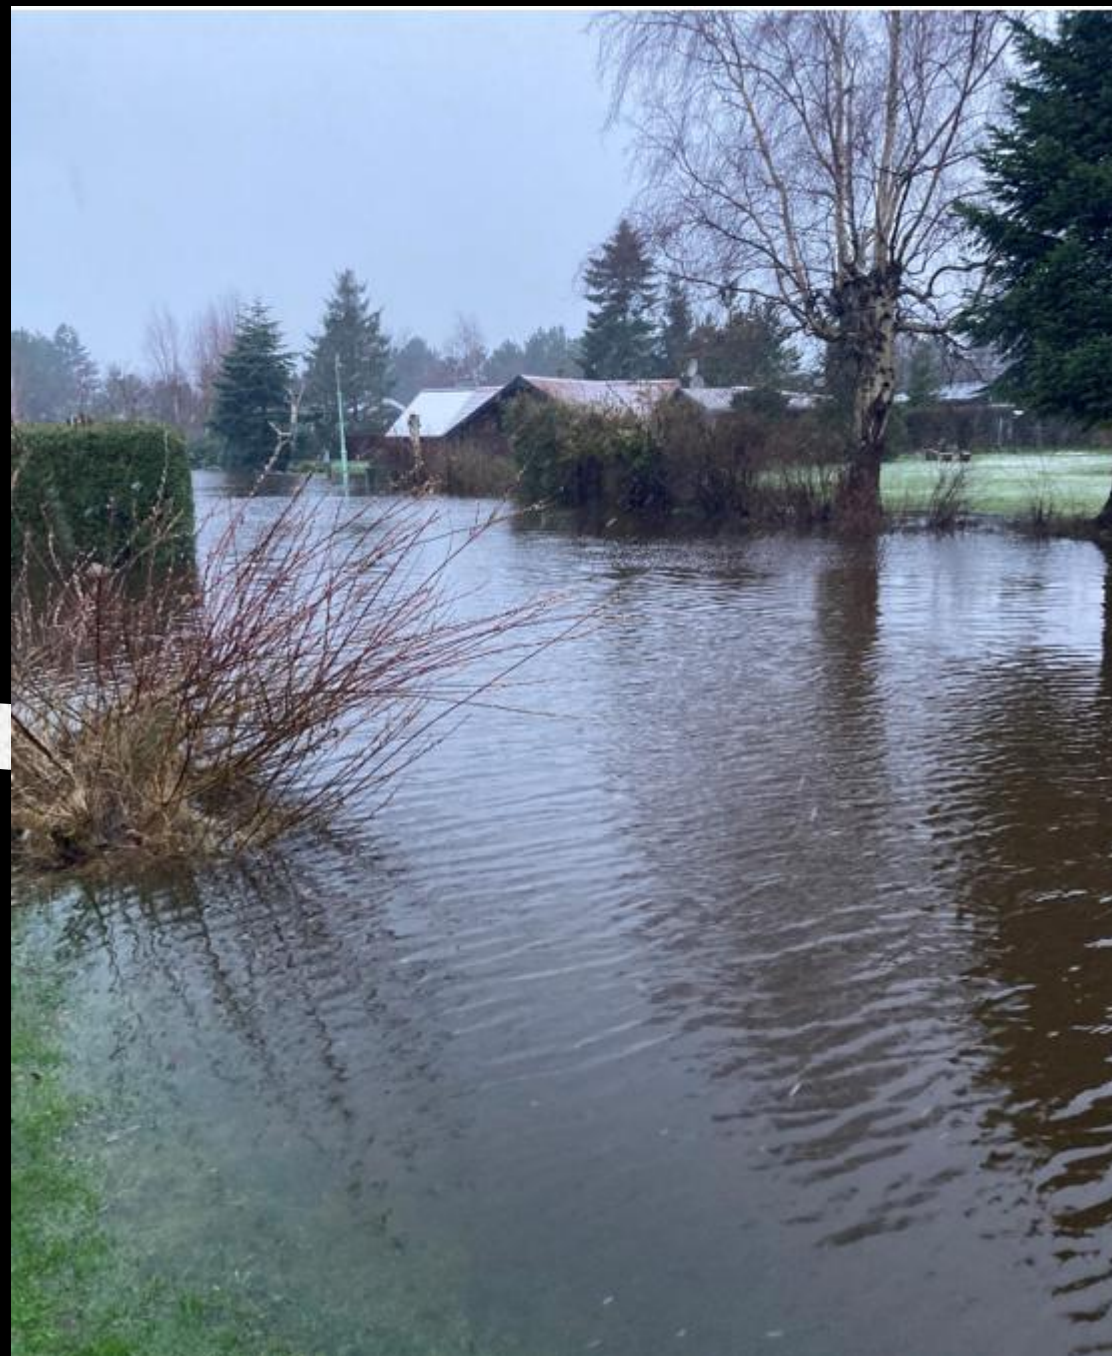
Hjørnet Hjejlevej – Nathejrevej set  
fra Hjejlevej 10, 4. januar 2024

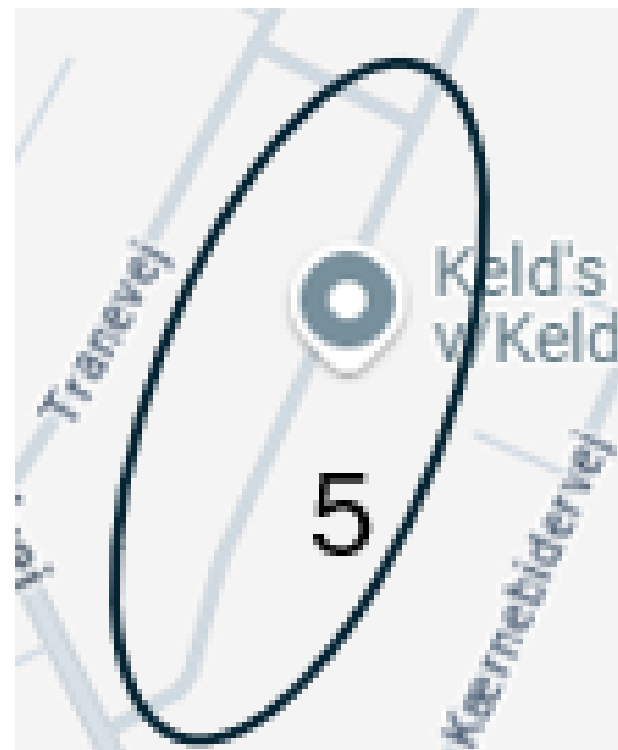
# Stovby Klit - kort område 5

- Grundene på Sneppevej, især mod Marielyst Strandvej, har åbent vand stående efter kraftig regnvejr / skybrud.
- Vinter 23/24 var grundene halvt omdannet til søer i flere uger og vandet var så højt, at der manglede millimeter i, at vandet trængte ind i husene. Separate bygninger der ligger lidt lavere, blev oversvømmet.
- Da grundvandet på grundene ligger meget højt, er det vurderingen at etablering af faskine ikke er løsningen.
- I og med at området er i en lavning kan vandet ikke bortledes, så derfor vil en løsning med dræn væk fra grunden være eneste løsning. Dette er en grundejers vurdering, men det er selvfølgelig skitseprojektet der afgør løsning.

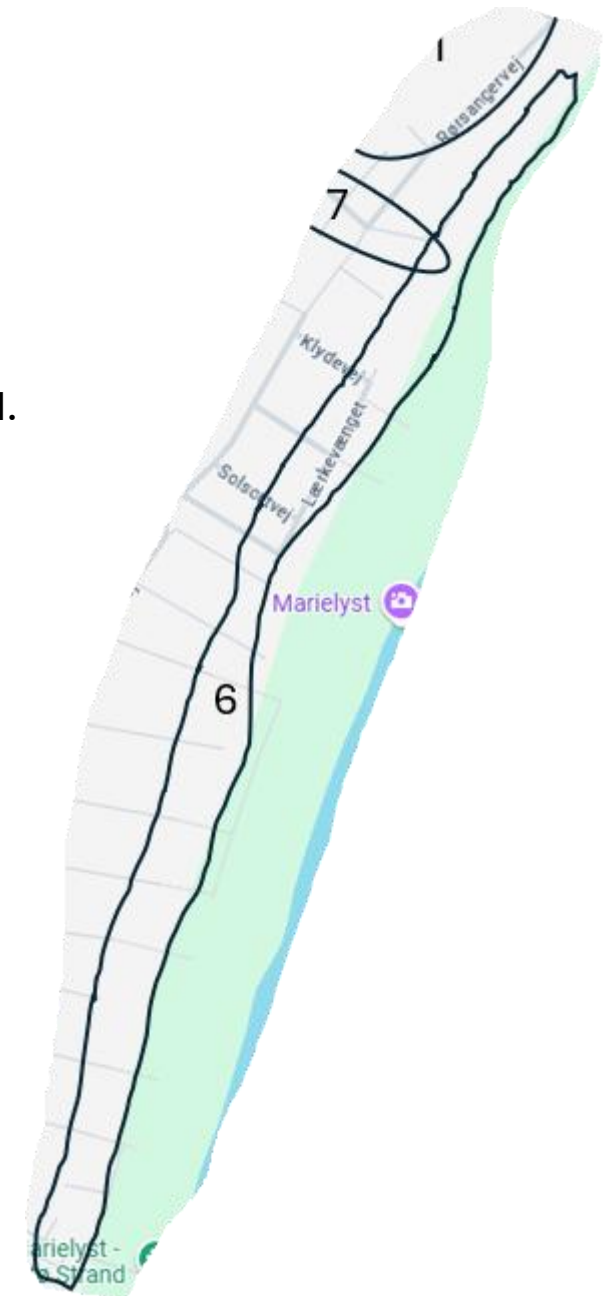
# Stovby Klit - kort område 6

- Generelt er grundene mod diget ramt af åbent vand efter kraftig regn / skybrud.
- Vandet bliver stående længe efter kraftig regn og skybrud.

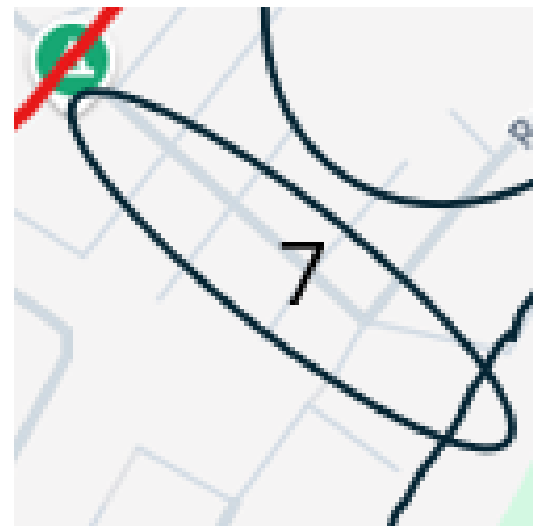
# Stovby Klit - kort område 7

- Grundvandet på grundene langt Laksenborgvej (Stovby Klit del) er steget meget de sidste 12 - 15 år. Efter der er blevet bygget nye huse på strækningen fra Ringvejen og ned mod den gamle udstykning (Stovby Klit), har der ikke været problemer før 2011.

Det er som om, at der er sket en beskadigelse af drænledninger, som ikke er blevet genetableret. Men faktum er, at der i perioder fra 2011 har der stået vand på grundene. Om vinteren står vandet generelt ca. 20 cm fra overkant i målerbrønden til vandaflæsning.

- Der er konstant fugtigt på stien mellem Rødkælkevej og Vestre Fasanvej
- Åbent vand på grund på Fuglekongevej ved kraftig regnvejr

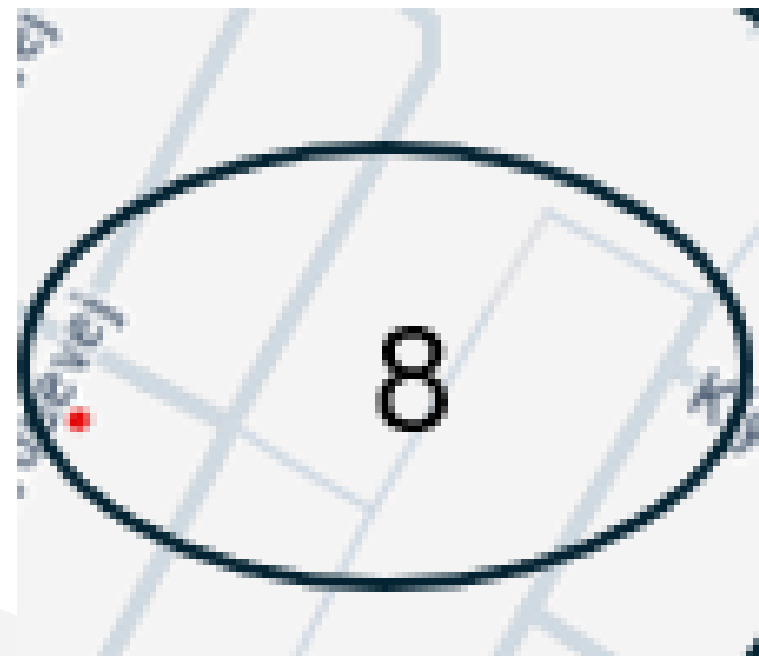
# Stovby Klit - kort område 8

- Grundvandet står højt i svinget på Ndr. Fasanvej. Ved kraftig regn står der vand på grundene.
- Der er konstateret åbent vand på grund på Skovduevej i vinteren 2023/2024 – se billeder næste slide

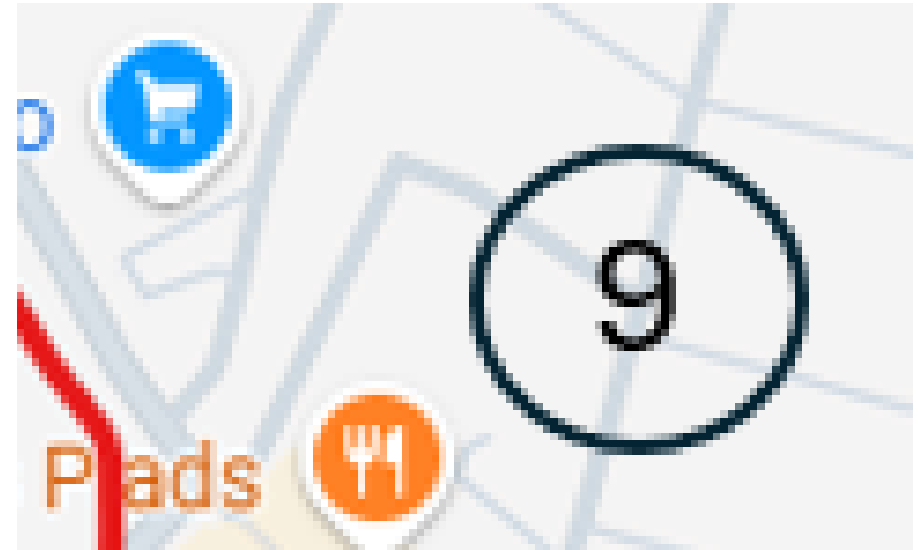
# Stovby Klit - kort område 9

- Ved kraftig regn står der klart vand i hjørnet mellem Storkevej og Musvitvej

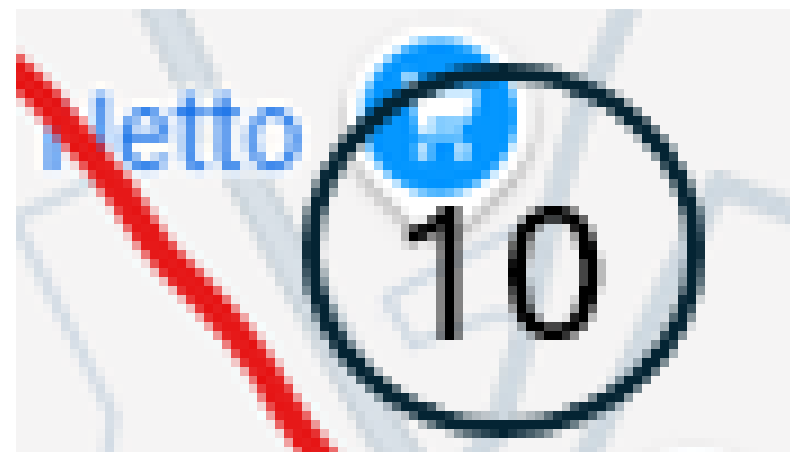
# Stovby Klit - kort område 10

Efter det sidste skybrud, hvor medlem selv var dernede (2024) sejlede hele indkørsel i vand og en eller anden brønd ud mod vejen (i indkørsel), sejlede dækslet også. Medlem formoder, at den største synder ved dem især er Netto – og hele deres flisebelagte område, der afvander lige i retningen af Kærnebidervej 2. Der er ligeledes heller ingen mulighed for at det kan løbe væk, da der ingen anden brønd er.

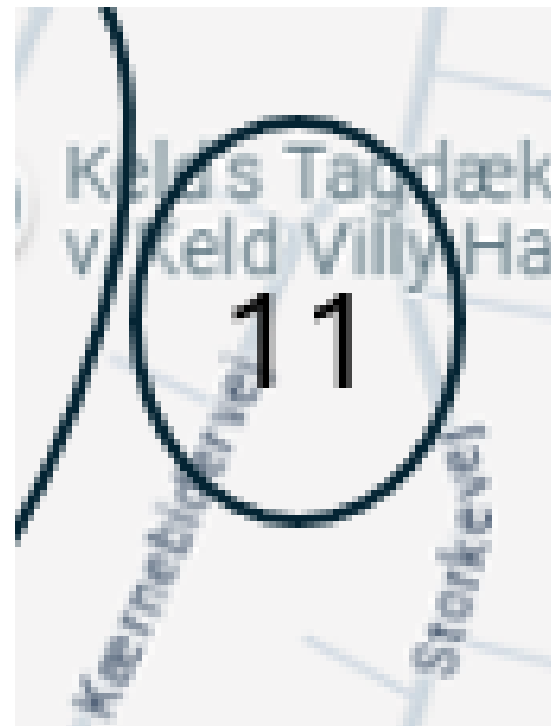
# Stovby Klit - kort område 11

Kærnebidervej 18, 20 og omkringliggende grunde plages meget af vand, der står højt på vejen efter bare ét kraftigt regnvejr.

Vand kan stå meget højt. Aktuelt har der stået 15-20 cm i forbindelse med nedbør i bl.a. februar 2026.

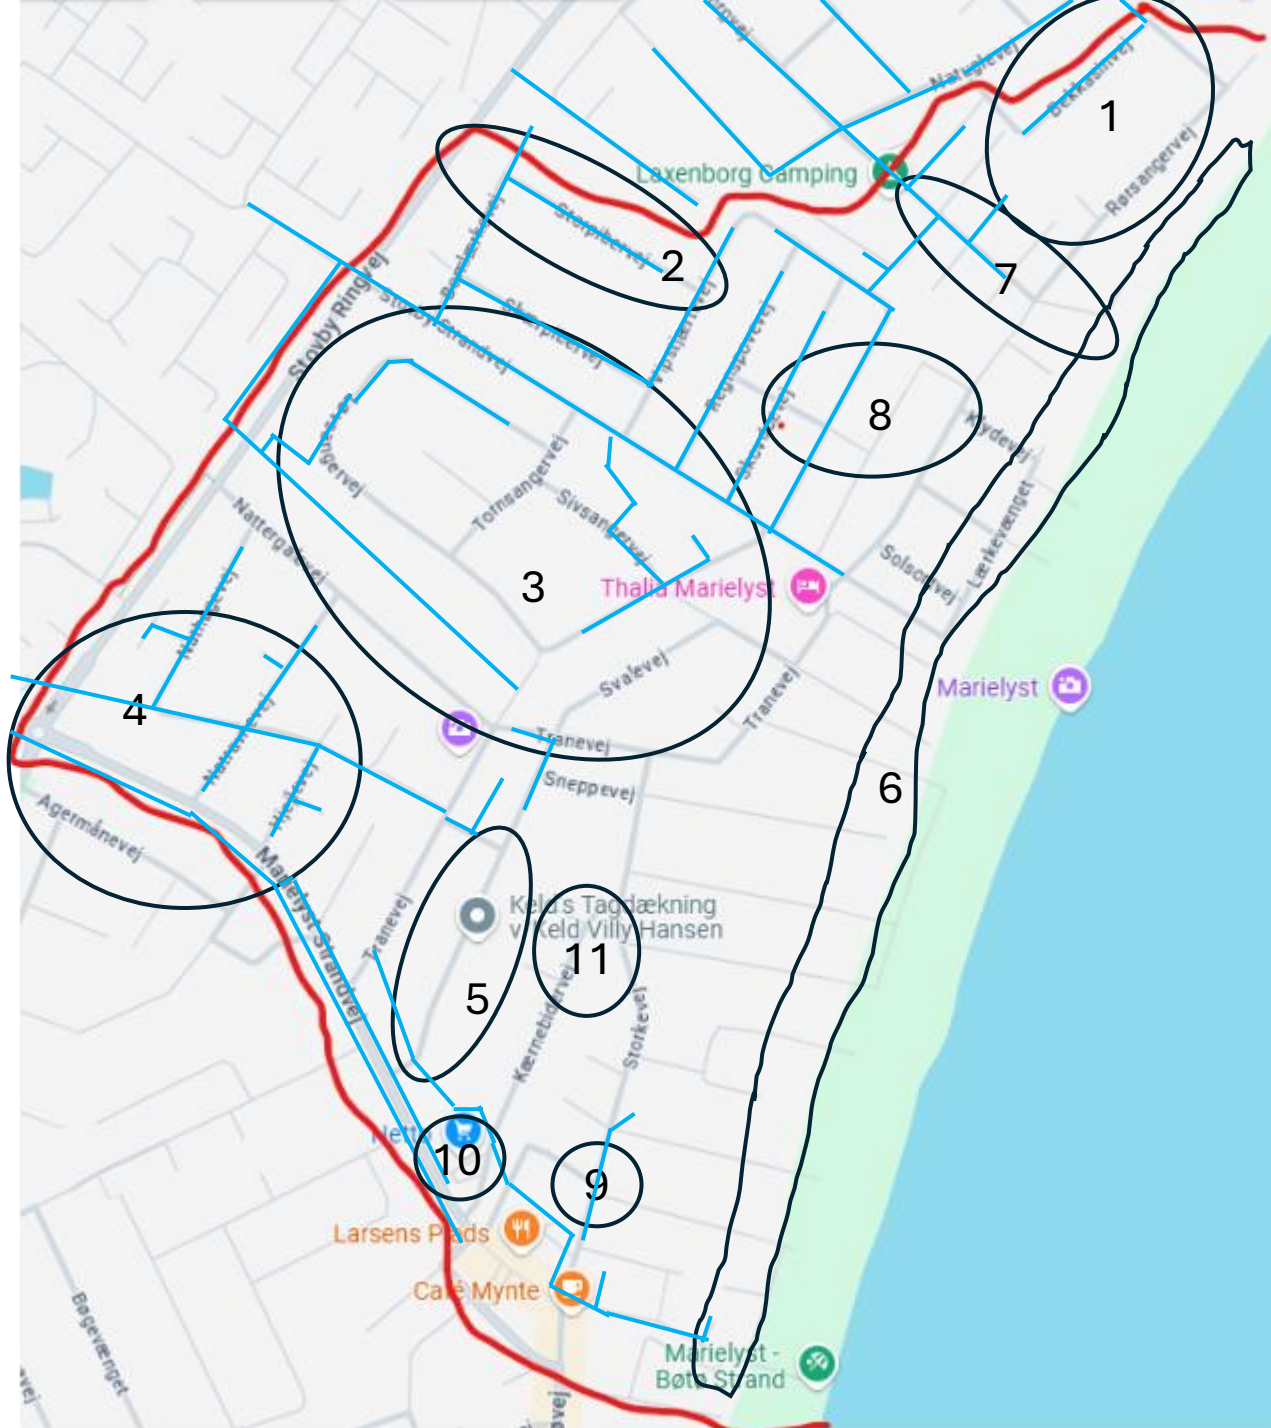
# Dræn i området

Drænkort fra Guldborgsund kommune er til illustration lagt i denne præsentation. (med blå farve)

Det skal bemærkes, at det er det officielle drænkort fra Guldborgsund Forsyning der er gældende og som er detaljeret med brønde og retning.
