Kan udmattelsesegenskaber genetableres i industrielle komponenter?

Cirkulært vedligehold - udmattelseslevetid i stempler fra skibsmotor

Ditte Bilgrav Banggaard
FMV 2022

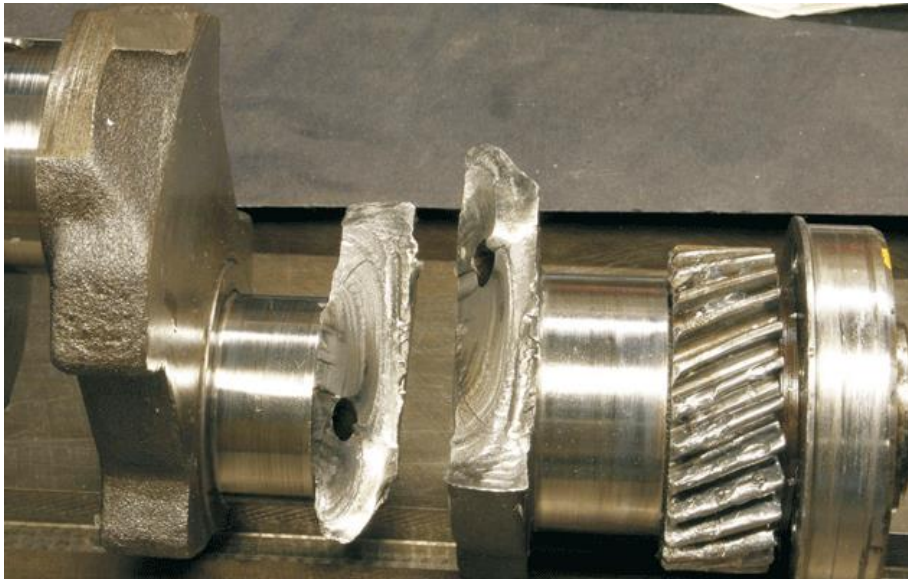
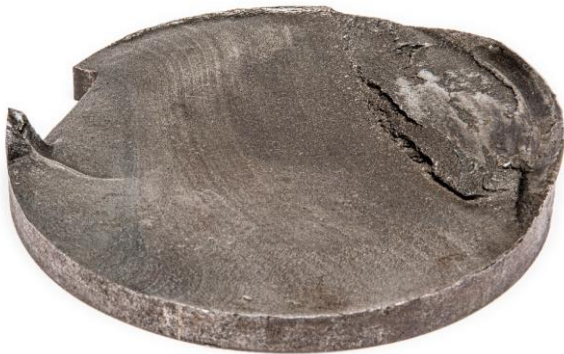
Udmattelse – hvad er det?

Udmattelse er akkumulering af plastisk tøjning - dislokationer

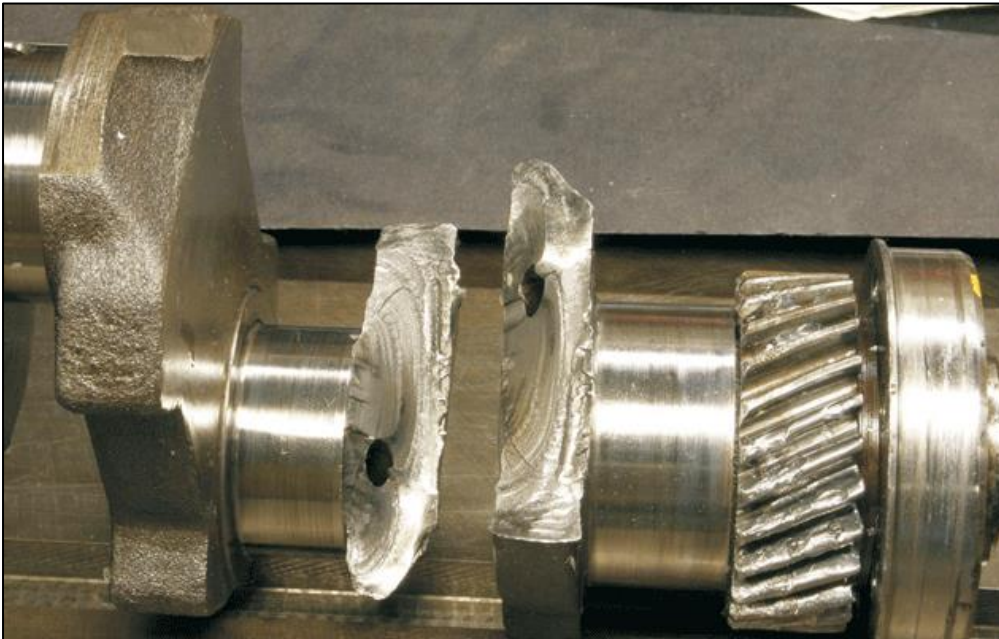
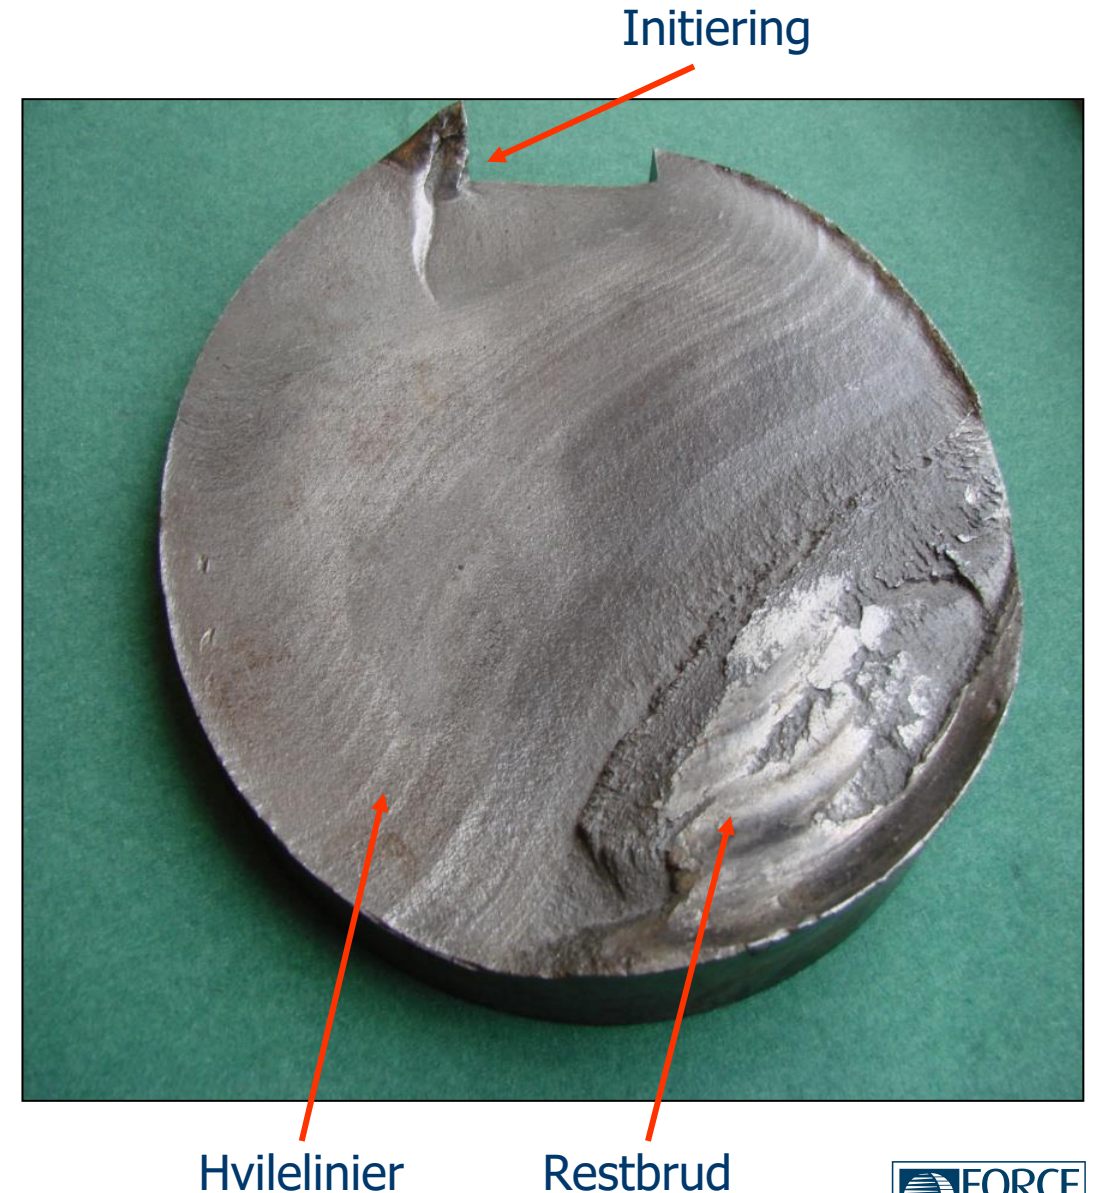
Udmattelsesbrud

Udmattelse er akkumulering af plastisk tøjning

- Revneinitiering → Revnevækst → Brud
- Når først revneinitiering er opstået (90%), kan materialet ikke genoprettes (ved varmebehandling)

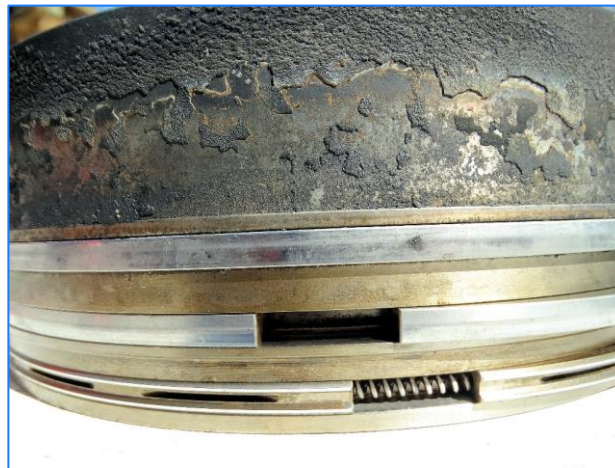
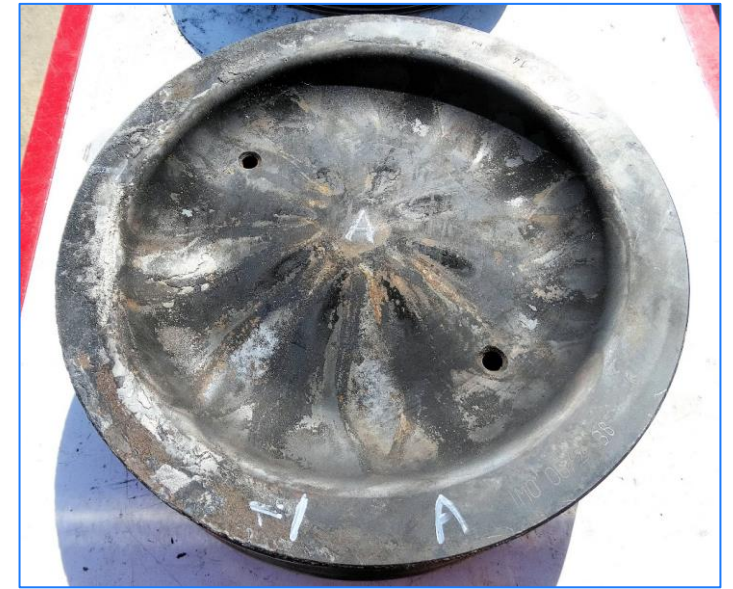
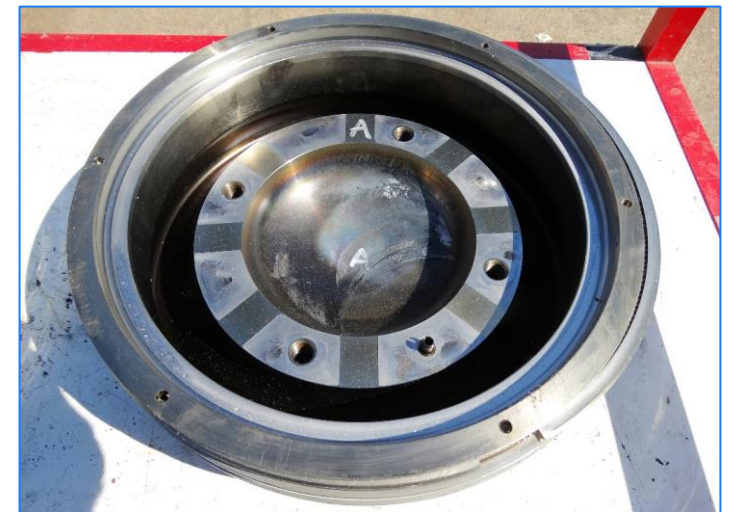
Fejler stempelkronerne intet på overfladen?

- Visuel undersøgelse for ydre skader
 - Fretting
 - Slid i ringspor (måling på replica)
 - Revner, elefanthud/nedbrænding, overfladedefekter (penetrant)
 - Koks og belægnings – tykkelse målt til 150-250 μm
 - Undersøgelser viste ingen tegn på ydre skader

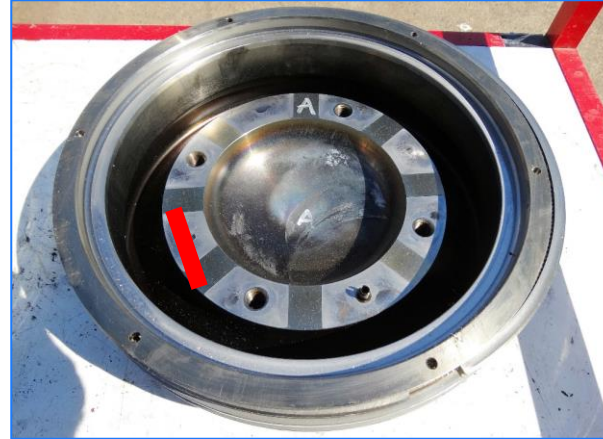
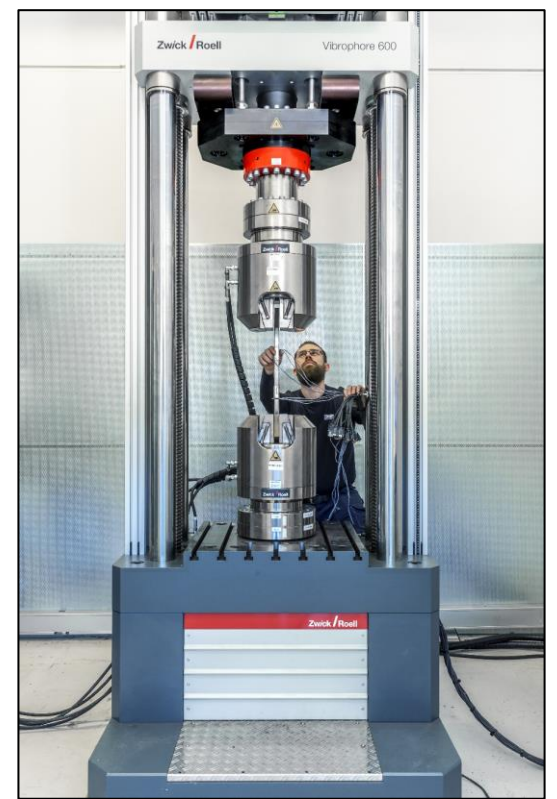
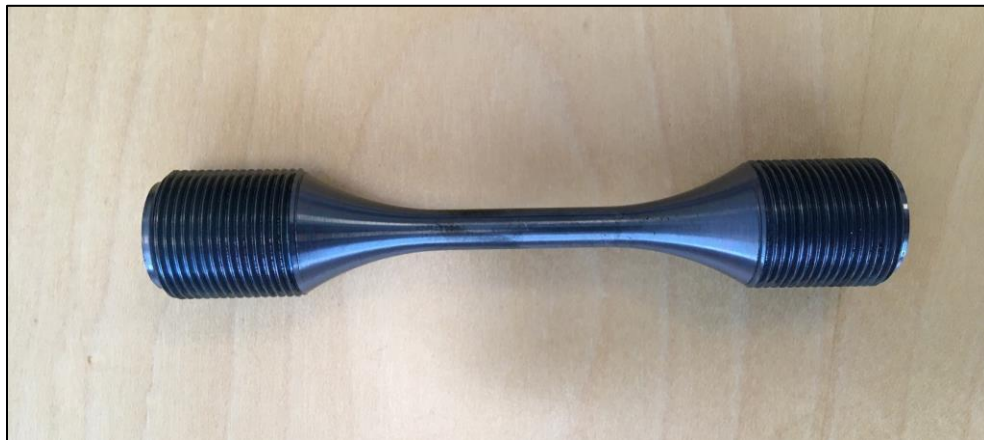
Udskæring af testemner

- Testemnerne blev udtaget fra stempelkronerne og testet iht. ASTM E466
- 3 emner blev udtaget pr. stempel
- 3 testserier: som modtaget, varmebehandlet og 100.000 cykler før varmebehandling

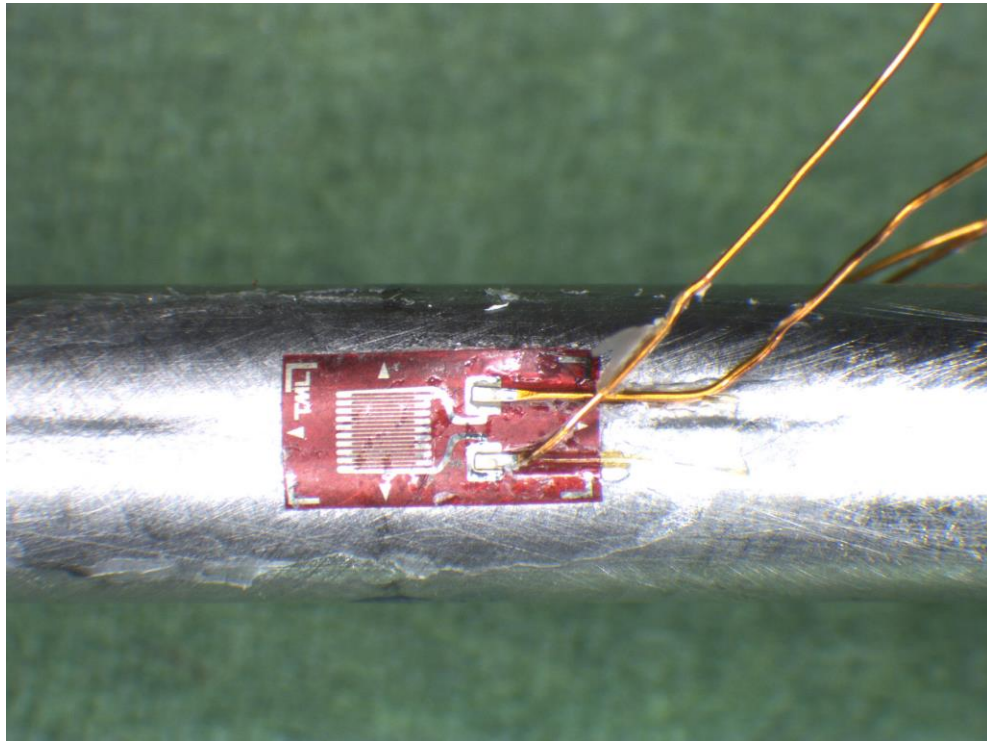
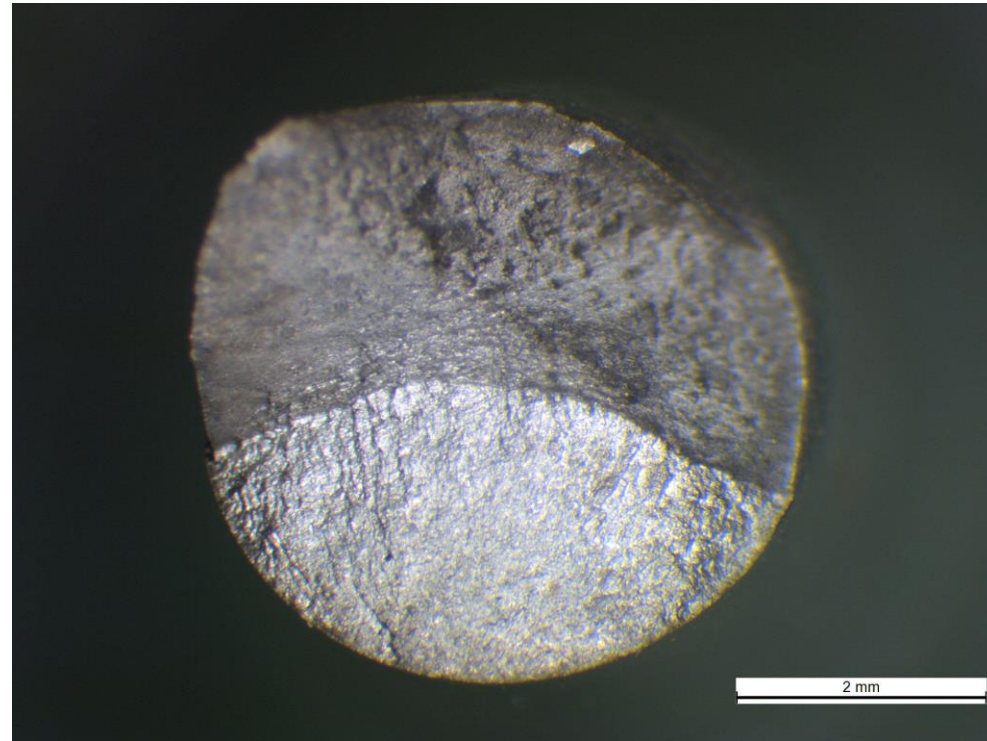
Udmattelsestest

- Emnerne blev testet ved en spændingsvidde på 950 MPa
- Èt emne blev kørt med strain gauge for at verificere sammenhæng med maskinen, samt at vi ikke havde plastisk deformation/tøjning
- $R = \sigma_{\min}/\sigma_{\max} = -1$

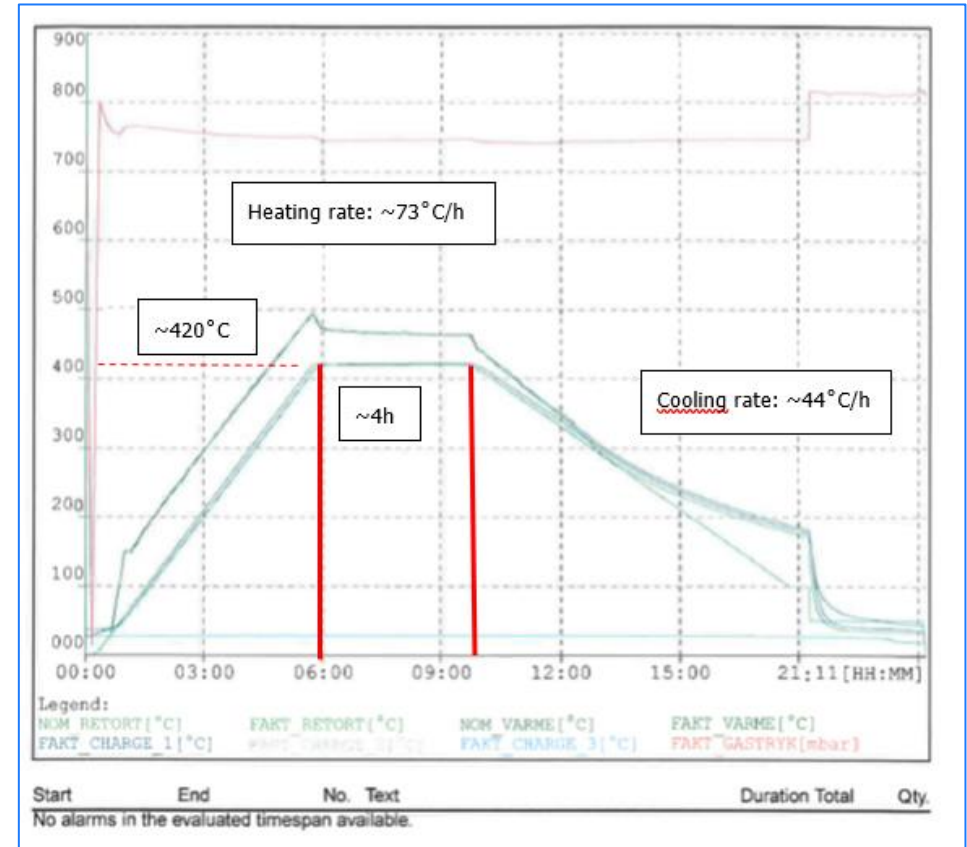
Varmebehandling

Ved lav temperatur for at undgå anløbning

- Lavtemperatur restitutionssproces
- Opvarmningshastighed: 75 °C/hour
- Restitutionstemperatur: 420°C
- Holdetid: 4 hours
- Atmosfære: Formiergas
- Afkølingshastighed: 40 °C/hour
- P(LM), K=20: 14.2

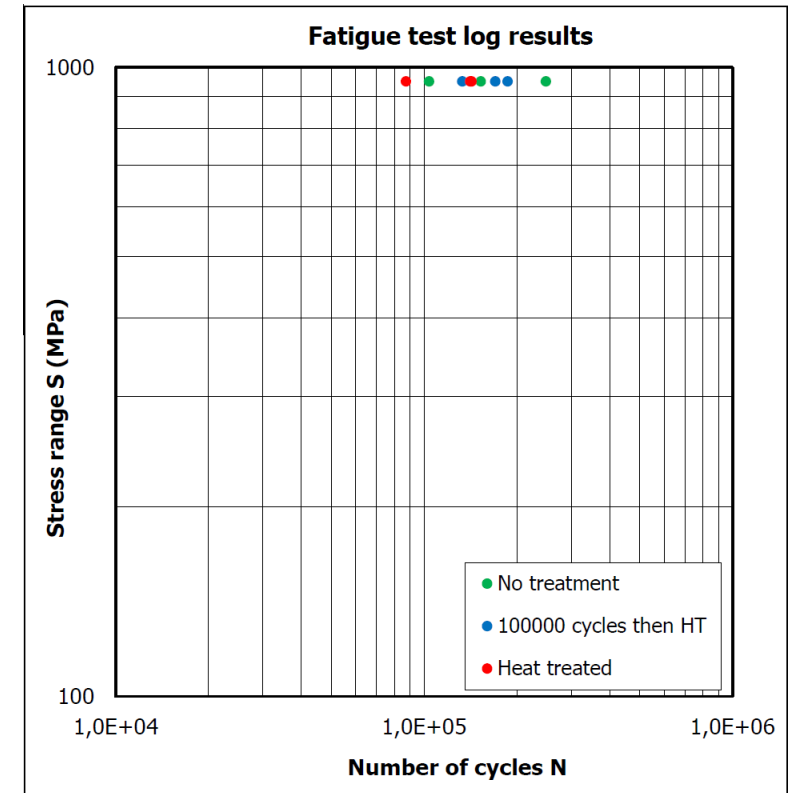
Resultat af udmattelsestests

- Tre testserier blev kørt:
- 3 tests til brud i tilstand "som modtaget"
- 3 tests kørt til 100.000 cykler, dernæst varmebehandlet og kørt til brud
- 3 tests til brud efter varmebehandling
- De observerede forskelle er indenfor den statiske usikkerhed, givet det begrænsede antal prøveemner.
- Varmebehandlingen har ikke nogen signifikant indvirkning ved det

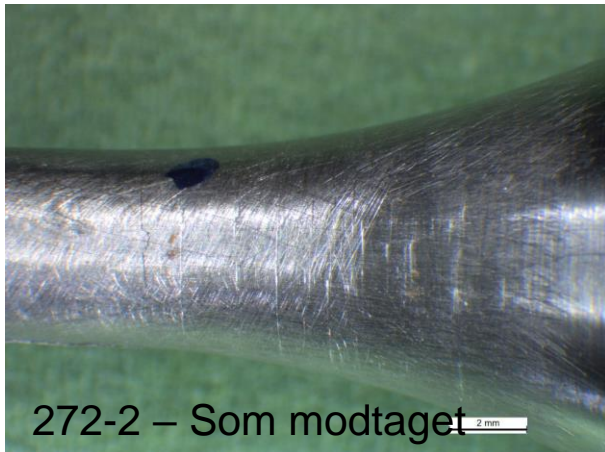
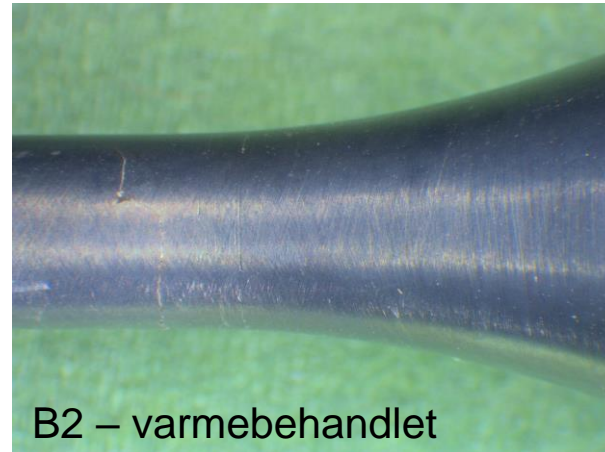
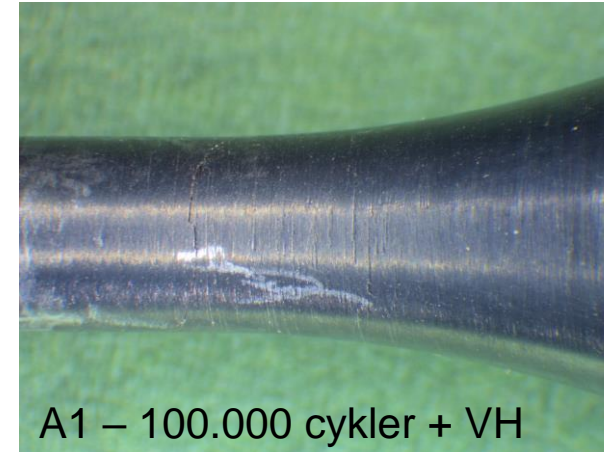
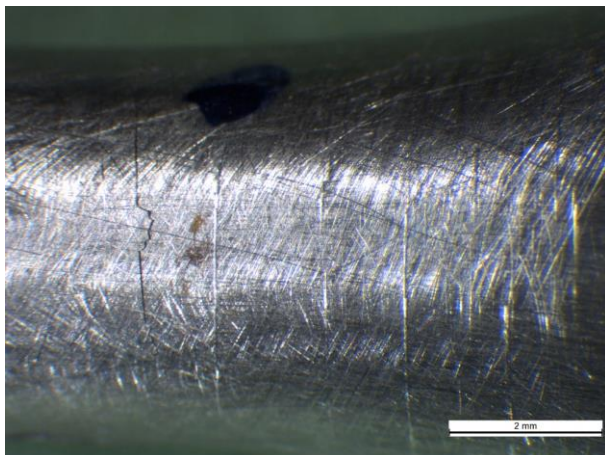
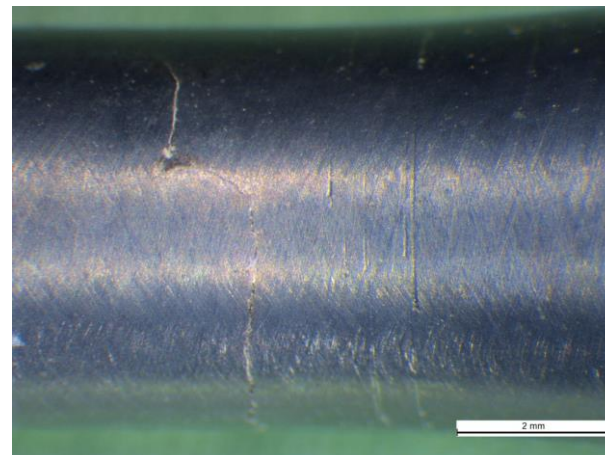
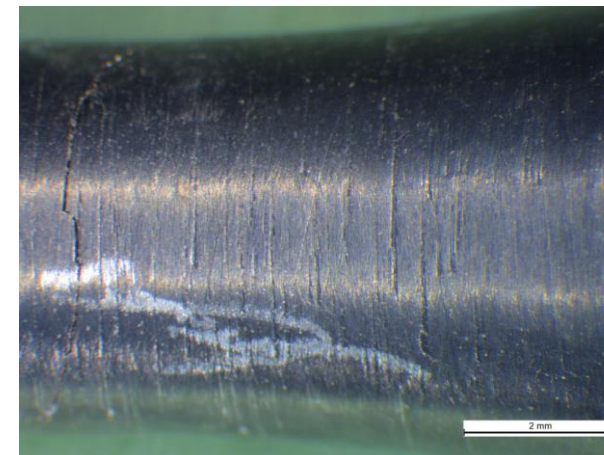
Emner efter udmattelsestest

- Parallelrevner til hovedrevnen sås på alle emner. Ingen signifikant forskel sås på batches. (som modtaget, varmebehandlet, +100.000 cykler)
